# CHECKLIST

## Uitgebreide aarding en corrosie test procedure

### 10IT Yacht Services

# Test procedure

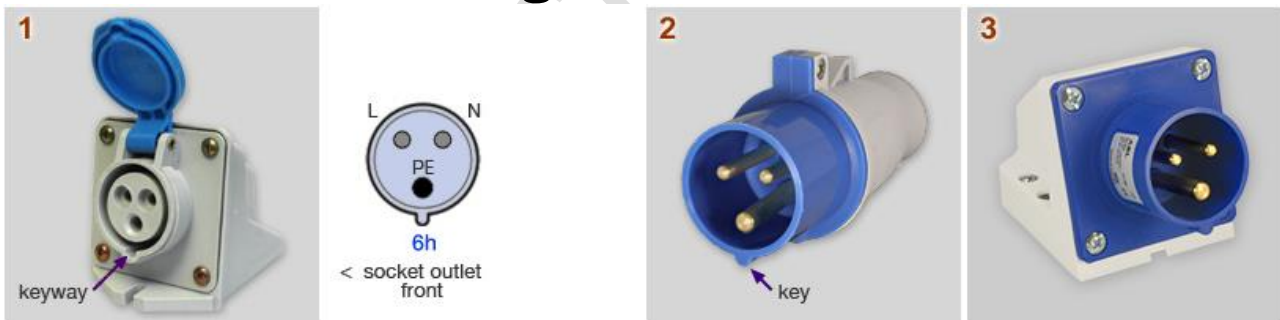
Standaard aansluiting van een CEE FORM stekker.

In dit voorbeeld van het stopcontact zie je rechts van de aarding de n geleider.

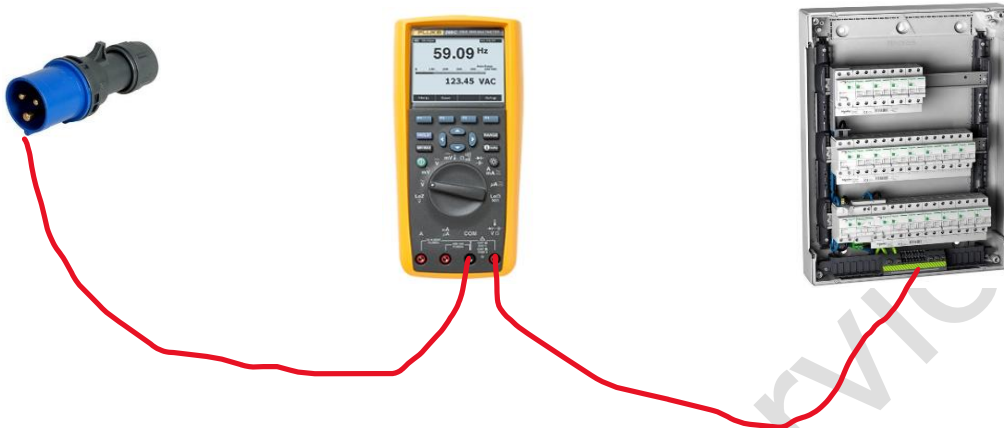
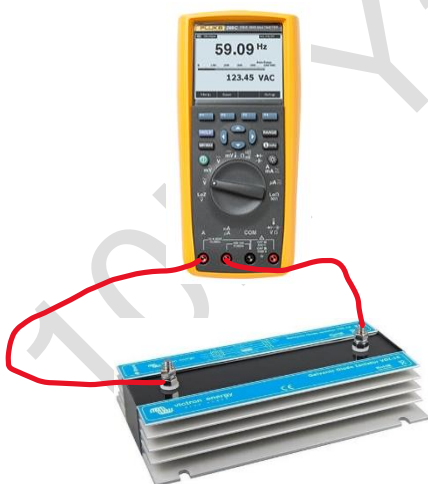
### TEST 3: CEE WALSTROOMKABEL NAAR VERDEELKAST

We testen van de geelgroene geleider van de CEE stekker van de wal aansluitingskabel, de kabel steekt in op de boot, naar de geelgroene aarding busbar van de verdeelkast met de multimeter in de laagst mogelijke Ohm stand. Om de meting te doen brengen we de CEE stekker van de kabel onder dek bij de verdeelkast. Dit vereenvoudigd de meting. 😊

- **Oneindig Ohm**, kijk of er een isolatie transformator of galvanic isolator geïnstalleerd is. Is deze niet aanwezig dan is het aardingscircuit op een gevaarlijke manier onderbroken.
- We lezen hoge Ohms of een wisselende Ohm meting...Er zal een Galvanische Isolator aanwezig zijn.
- Als dit het geval is, schakel de multimeter over naar diode testing.
- In beide richtingen zou er ca 0,9 V gemeten worden.
- Is dat niet het geval dan is de Galvanische Isolator stuk.
- **Lage Ohm meting maar boven 1 Ohm**. Er zit een potentieel levensgevaarlijke weerstand in de aarding

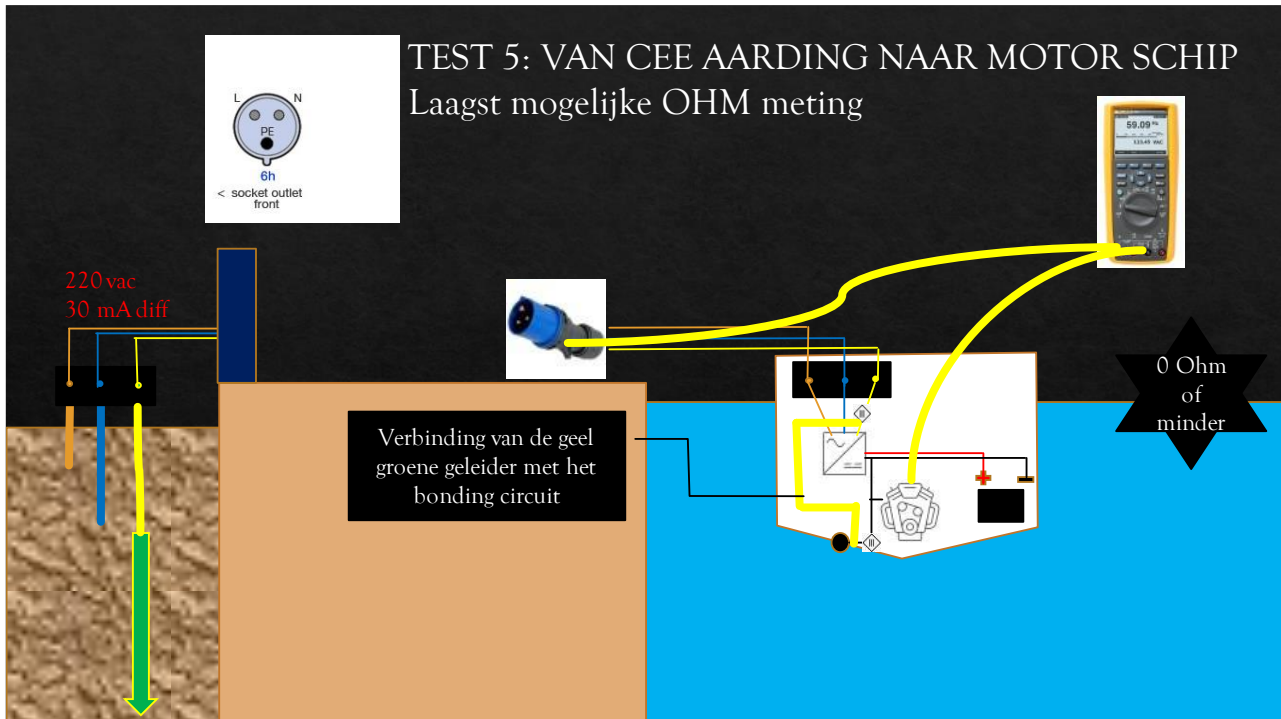
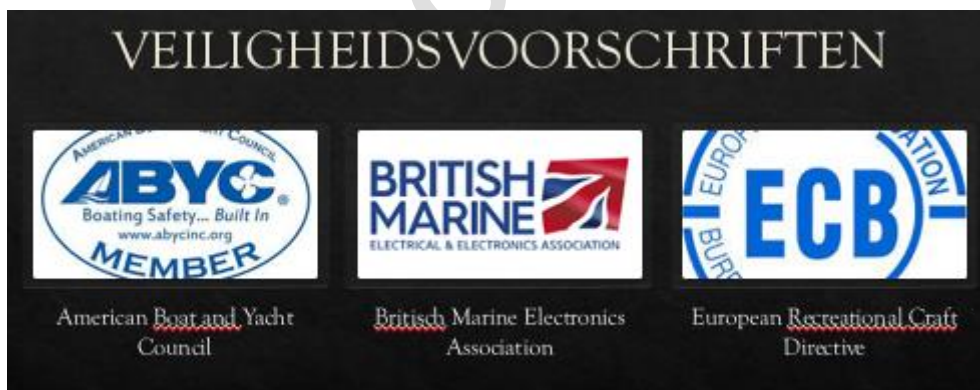
## TEST 5: VAN CEE WALSTROOMKABEL NAAR MOTOR. AC-DC GROUND

We testen van de geelgroene geleider van de CEE stekker van de wal aansluitingskabel zoals in test 3, maar meten nu op de motor in de laagst mogelijke Ohm stand van de multimeter.

De meting zou 0 Ohm moeten zijn of toch onder 1 Ohm.  
Aarding 220vac net ligt aan de min pool van de batterij.

- Een open circuit ? Oneindig Ohm? Er is geen verbinding geelgroen met de **negatieve busbar van het bonding circuit**. Er is een Galvanische scheiding aanwezig. Geen Galvanische scheider ? De installatie in in dit geval niet in regel met de geldende regelgevingen wegens y/g niet verbonden met aarding.
- Besluit: een DIFF 30mA moet zich onmiddellijk na de galvanische scheider bevinden. Als je enkel 220VAC op de boot toelaat vanuit een inverter plaats je de differentieel op de 220vac uitgang van de inverter.

- Meet opnieuw na de galvanische scheider. Er is geen verbinding met DC negatief als je een open circuit meet. De installatie is niet conform.
- Meet je 0 Ohm dan is AC geelgroen verbonden met DC negatief zoals voorgeschreven. In dit geval controleer je best de aanwezigheid EN WERKING van een 30mA 100 ms verliesstroomschakelaar.
- HOE MOET DEZE VERBINDING AC-DC aarding uitgevoerd worden ?  
\*Zie verder...

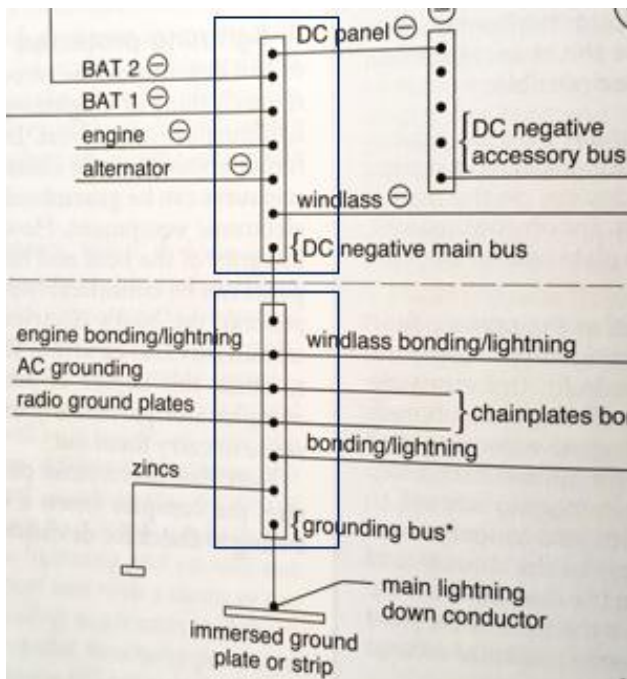
Waar gaan de lekstromen-verliesstromen naar toe in een installatie met AC-DC aarding en aanwezigheid van een galvanische scheider en een Verliesstroomschakelaar? Oorzaak bv een verliesstroom in de batterijlader of inverter.

1. De verliesstroom schakelaar tript op 100 ms.
2. De verliesstroom kiest de weg met de minste Ohmse weerstand.
3. Er kan dus een kortstondige verliesstroom vloeien naar de anode en zo het water in en corrosie veroorzaken.
4. Zonder verliesstroom schakelaar of slecht werkende kunnen er ESD doden vallen. Electric Shock Drownings. Er is al een verstoring van de spieren bij 5 mA volgens onderzoek. Daarom adviseert men (USA) 10 mA verliesstroomschakelaars in 220vac circuits van natte ruimten aan boord.

\*Check op het DC negatief circuit en het BONDING circuit, dat beide busbars met slechts 1 geleider aan elkaar verbonden zijn. Anders is er een mogelijkheid voor zwerfstromen komende van grondpotentiaal verschillen in het stroomvoerende DC negatief circuit.

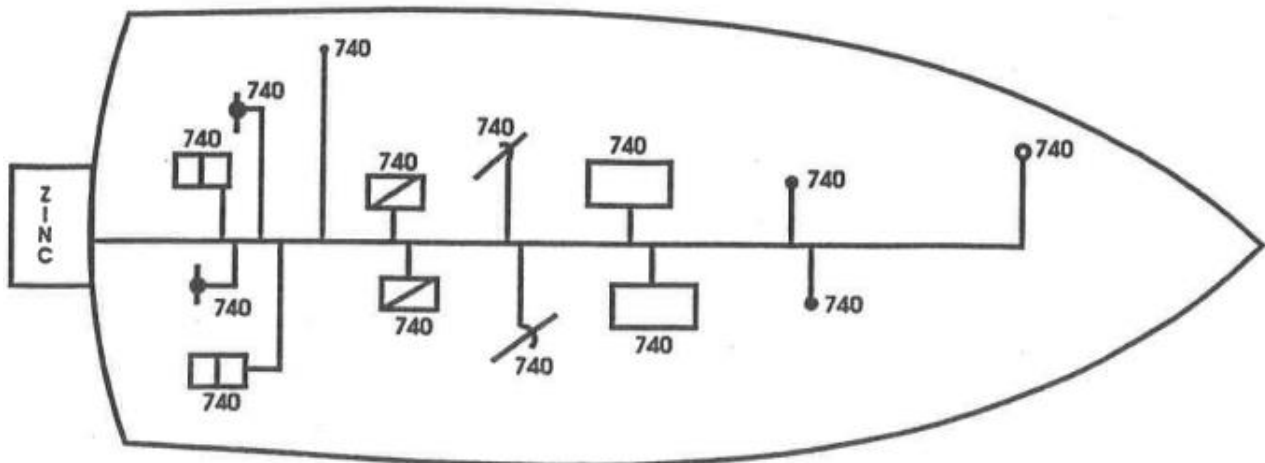
## TEST 7: MEET ELKE HUIDDOORVOER DIE "BONDED" IS

Huiddoorvoeren met een ingebouwde anode moeten NIET verbonden zijn maar kunnen wel gemeten worden, ze zijn tenslotte direct met ZINK verbonden. Alleen maken ze geen deel uit van deze meting.

In principe zou je overal met dezelfde meetwaarde moeten uitkomen. Meet je toch een verschil van  $> 10\text{mV}$  dan is er een probleem met de bondingdraad op deze fitting. Corrigeer eerst deze verbinding.

Fittingen met een eigen anode geven een initiële meting bij installatie en kunnen nadien opgevolgd worden.

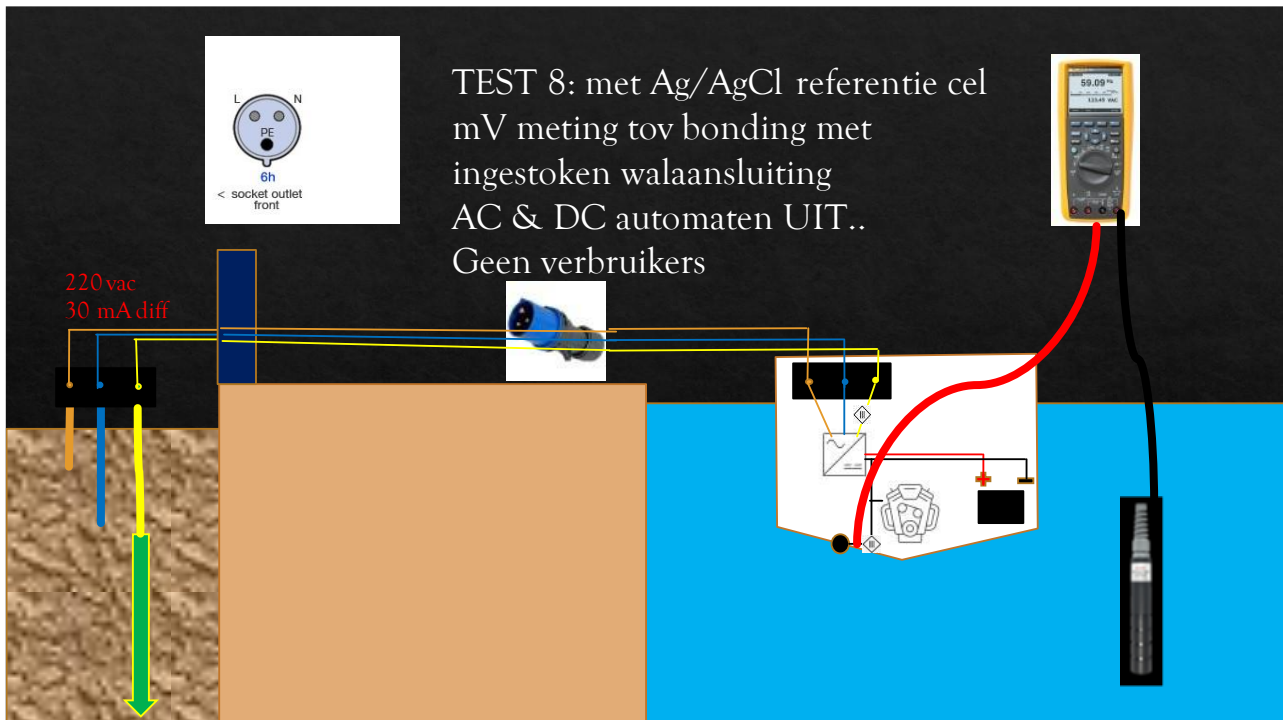
## TEST 8: METEN MET INGESTOKEN WALAANSLUITING ALLE AC EN DC AUTOMATEN UITGESCHAKELD

Dezelfde werkwijze is van toepassing. De Ag/AgCl half cel in het water en aan de negatieve pool van de multimeter, de positieve pool aan de motor of DC negatieve busbar. Multimeter in DC millivolt.

Er mag geen substantieel verschil zijn met de vorige meting uit test 7.

Als er toch een groot verschil zou zijn dan kan dit wijzen op het ontbreken of slecht werken van een galvanische scheidder.

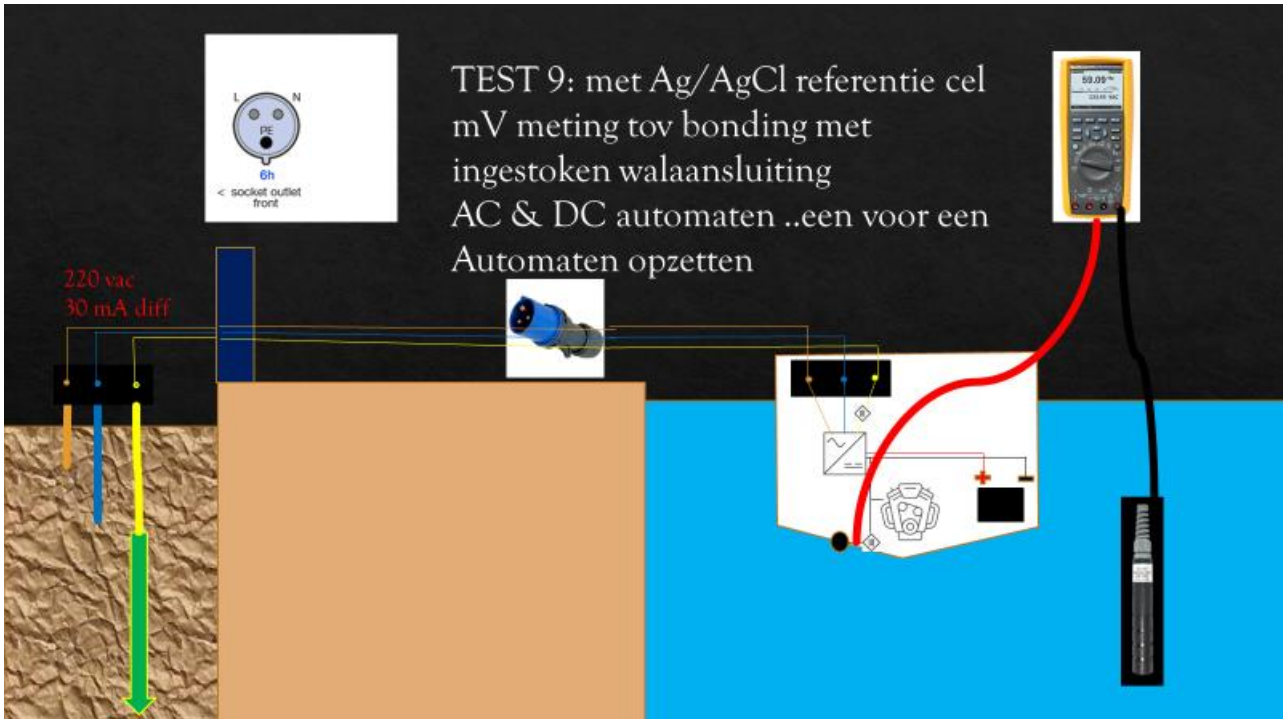
## TEST 9: CONTROLE VAN HET AC & DC CIRCUIT OP AARD LEKKEN

Activeer alle AC en DC circuits ( hoofdschakelaars ).  
Schakel nu één voor één alle AC automaten in en noteer telkens de meting.  
Doe dit ook voor elke DC verbruiker

Elke meting met een verschil van  $>10\text{mV}$  betekent dat er een aardingslek is in dat bepaalde circuit.

Dit lek moet gevonden en hersteld worden.
